関東大震災を引き起こした
地震の名称は「大正関東地震」
震源位置は
松田町（神奈川県）です

関東地震の全壊率と震度分布

神奈川県の長期間平均ハザード

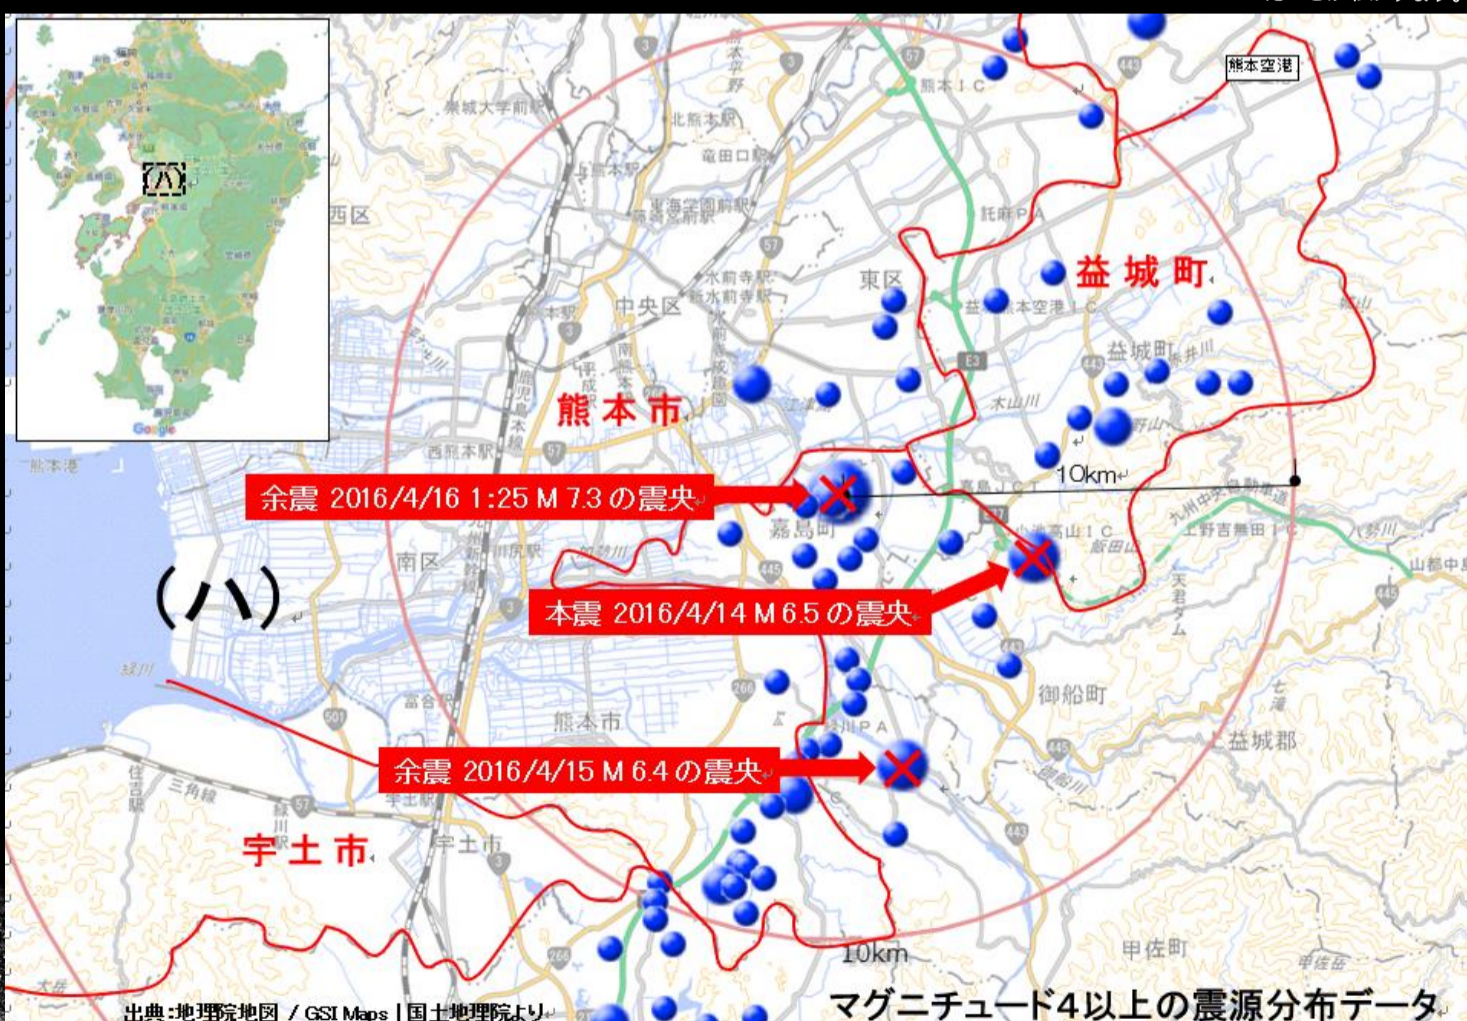
2016年に発生した熊本地震においても、本震を上回る余震が発生しました。

特に4月16日に発生した余震はM7.3であり、さらに被害が発生した揺れであったことは記憶に新しいところです。

本震 2016/4/14 M6.5
余震 2016/4/15 M6.4
余震 2016/4/16 M7.3 (1:25)

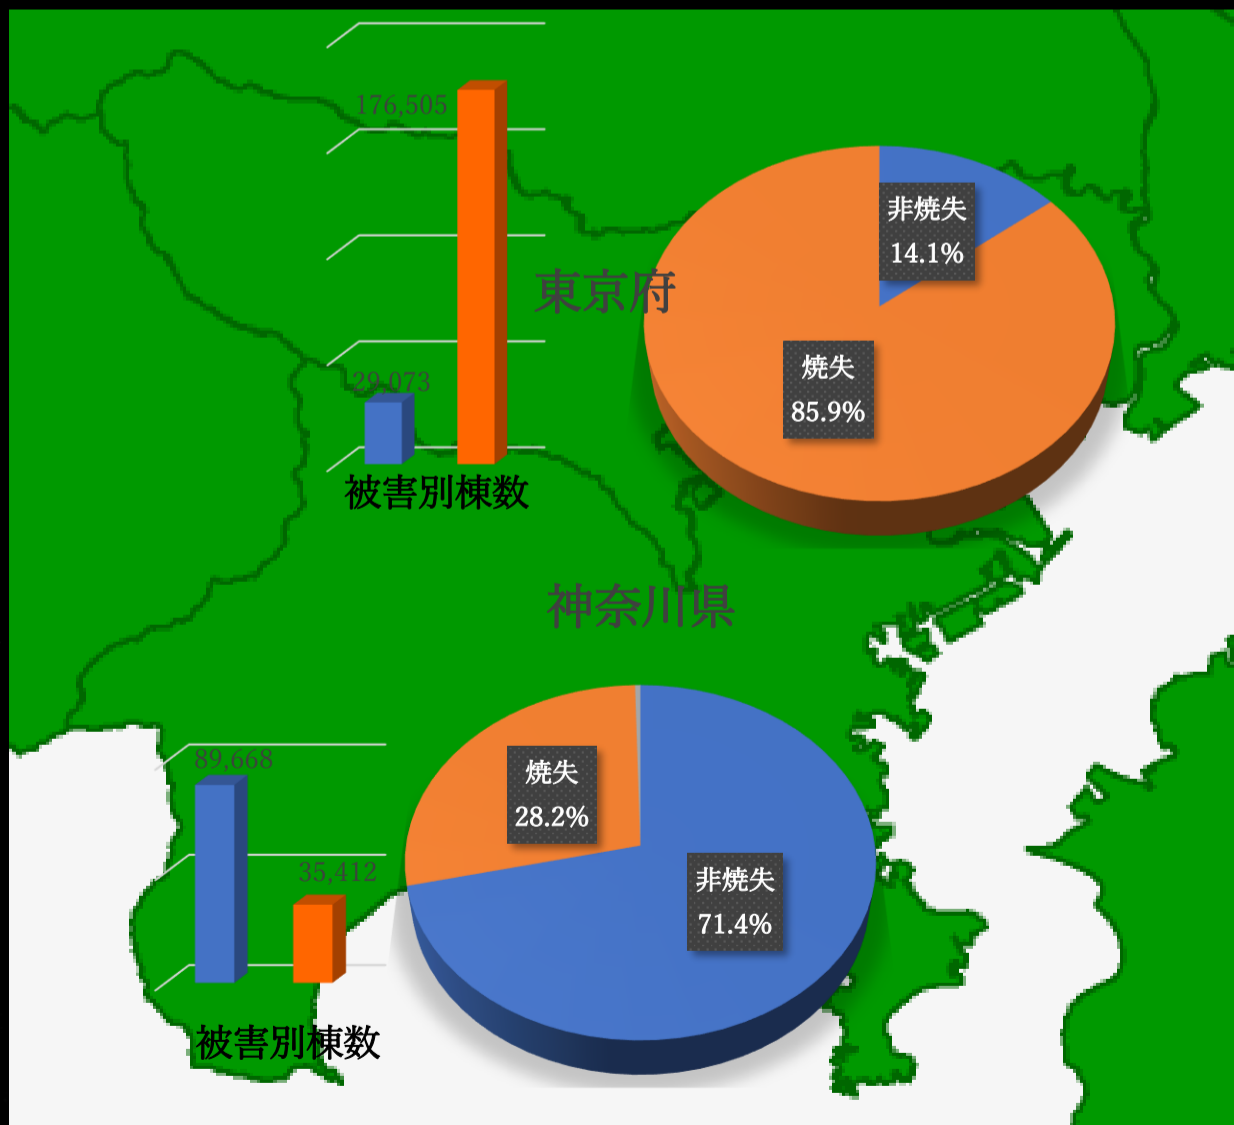
東京府は焼失が85%を占めています。前夜の台風が残した風にあおられ特に木造家屋が密集している下町方面では延焼火災で大規模火災となりました。

横浜市では焼失が72%と東京府と同様の傾向であり、関内関外地区も焼野原となりました。

しかし横浜以外の地域では揺れによる倒壊が主な原因となり、神奈川県全体では非焼失が71%です。

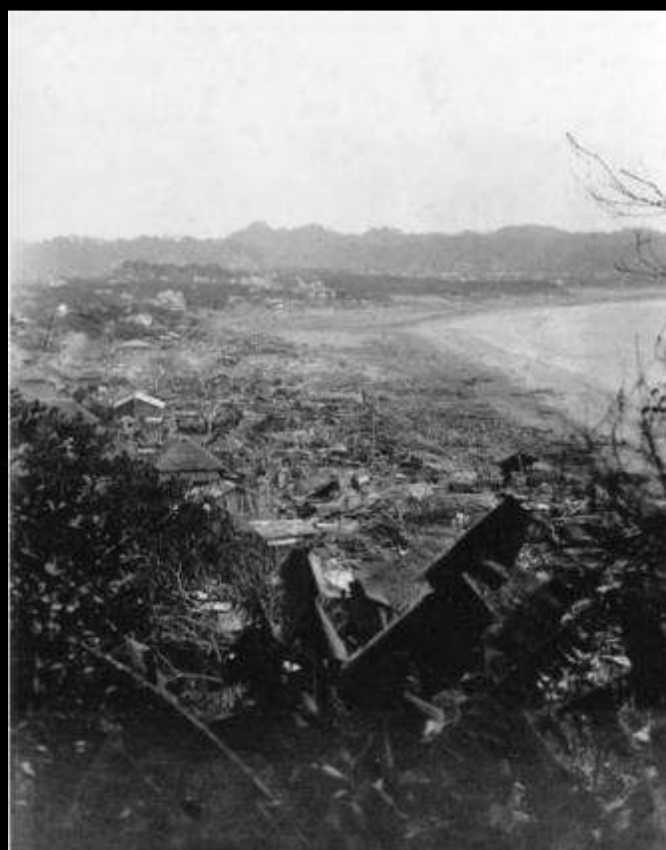
「由比ヶ浜海嘯跡」(鎌倉市中央図書館蔵)

乱橋(みだればし)材木座の光明寺付近では、電柱が水没する程(5~6m)の高さで、海岸通りの家屋や海水浴旅館は全滅した。

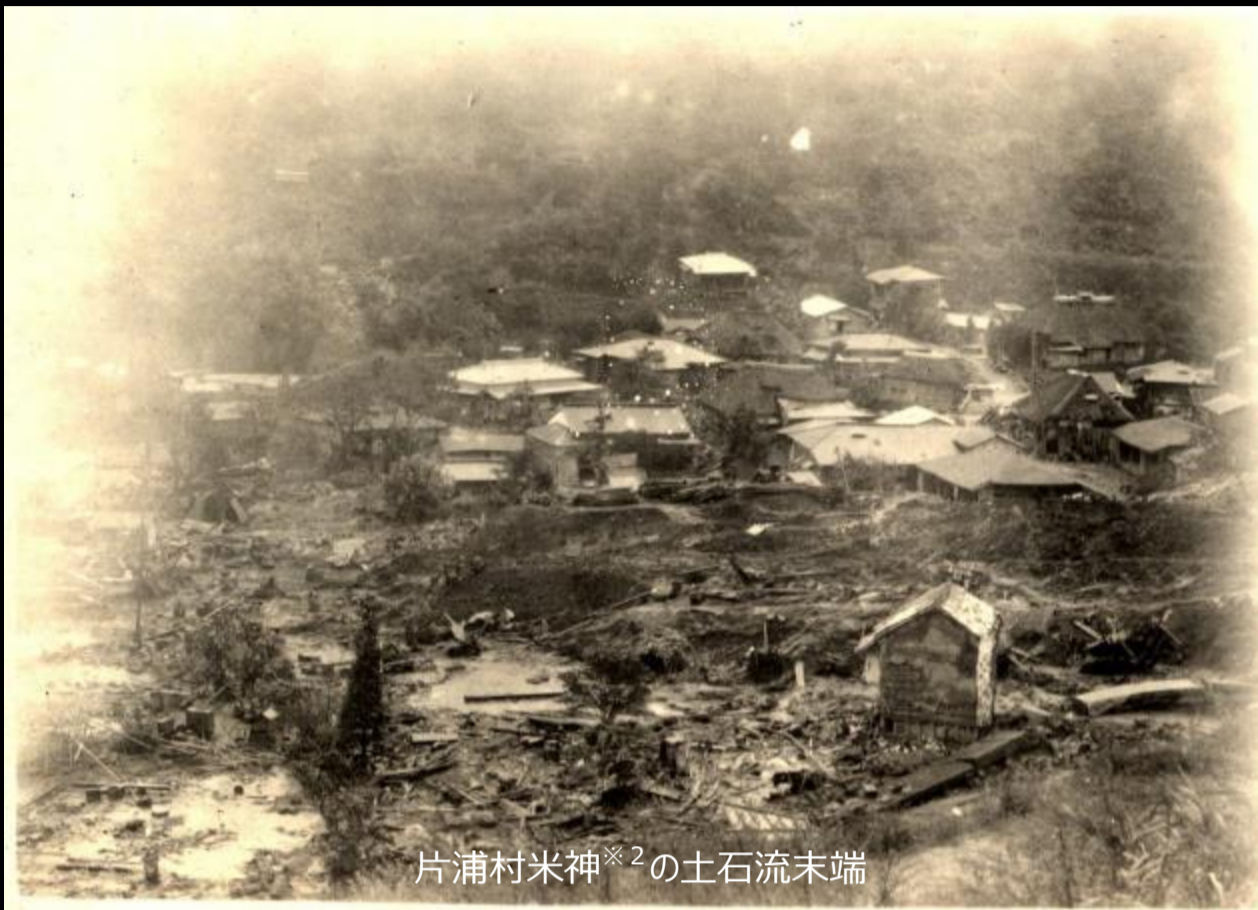
片浦村米神^{※2}の土石流末端

大正関東地震では関東南部の山地や丘陵地、台地の縁辺部で地震による強い揺れによって地すべり、土石流などによる土砂災害が多数発生しました。^{※1}

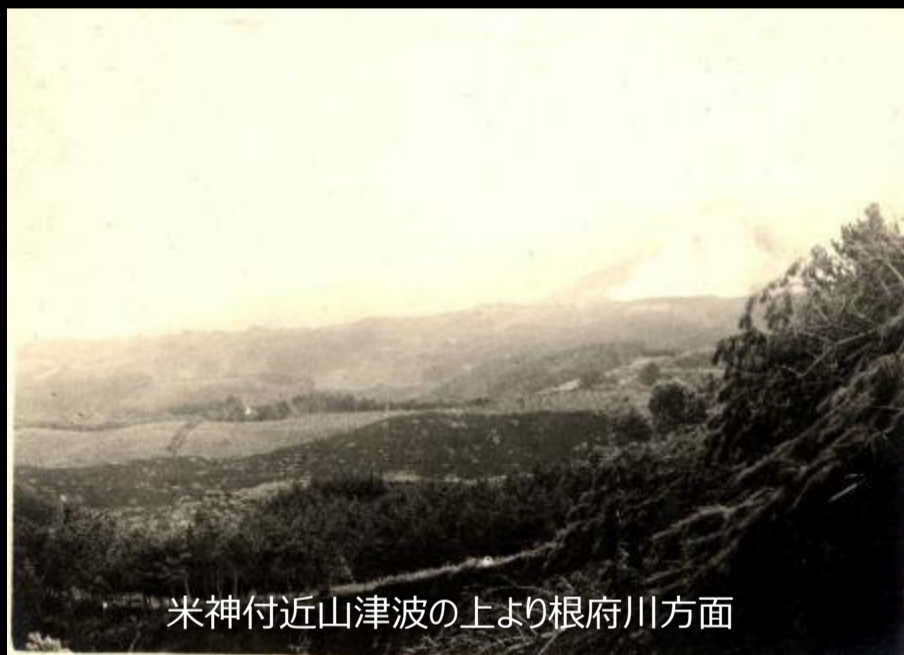
米神付近山津波の上より根府川方面

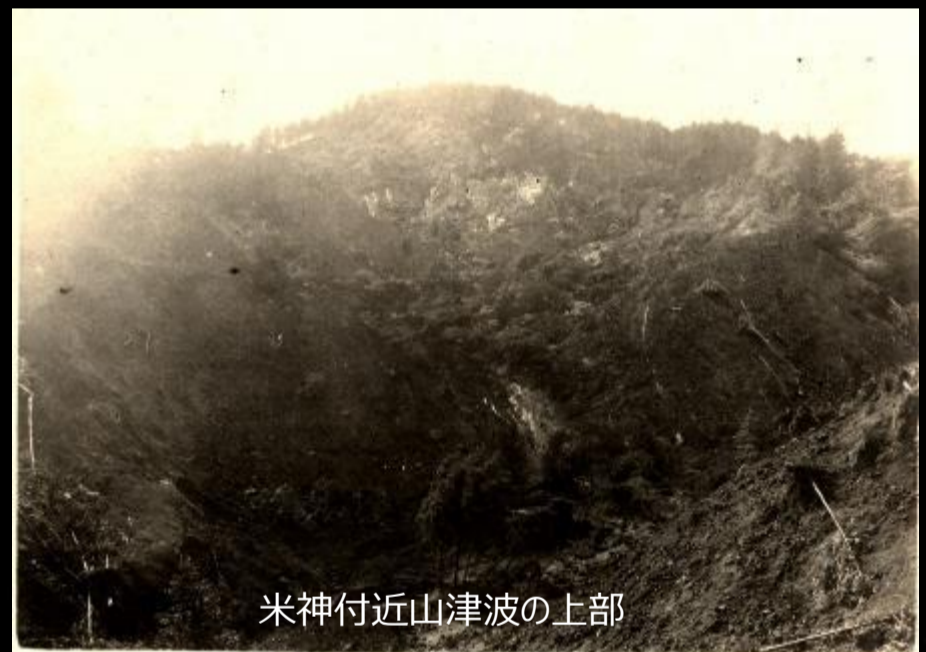
米神付近山津波の上部

※1 土砂災害が多発した理由として、大正関東地震によって非常に大きな震動を受けたことが主因ですが、前日にかなりの降雨があったことも大きな理由となっています。

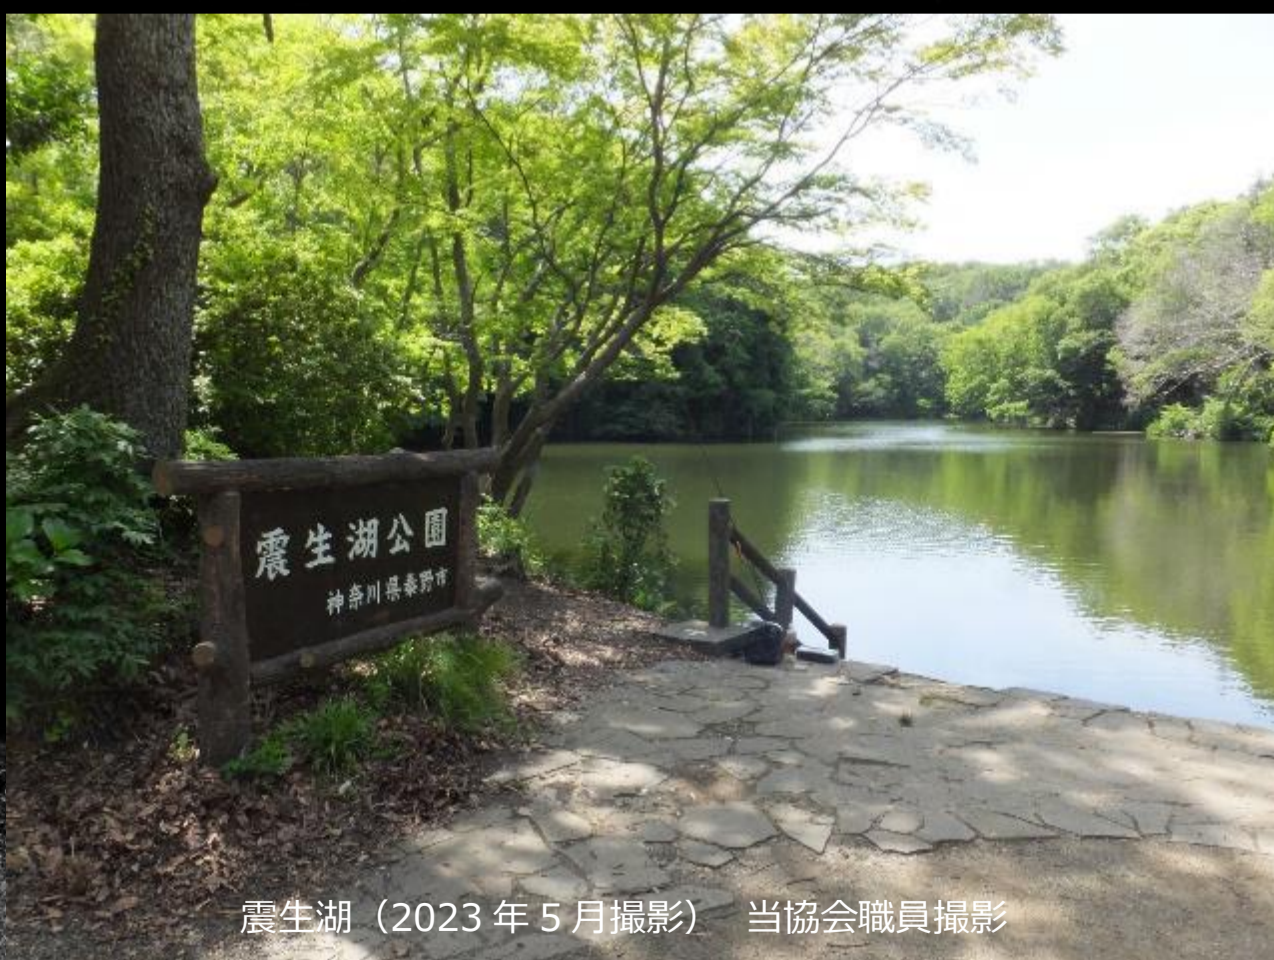
非常に大きな震動は、現在神奈川県秦野市と中井町にまたがる震生湖（しんせいこ）のように、発生した土石流が河道を閉塞することで、堰止湖(せきとめこ)ができるなど、その地域の地形を大きく変化させてしまうほどの規模であったことを推し量ることができます。

震生湖（2023年5月撮影） 当協会職員撮影

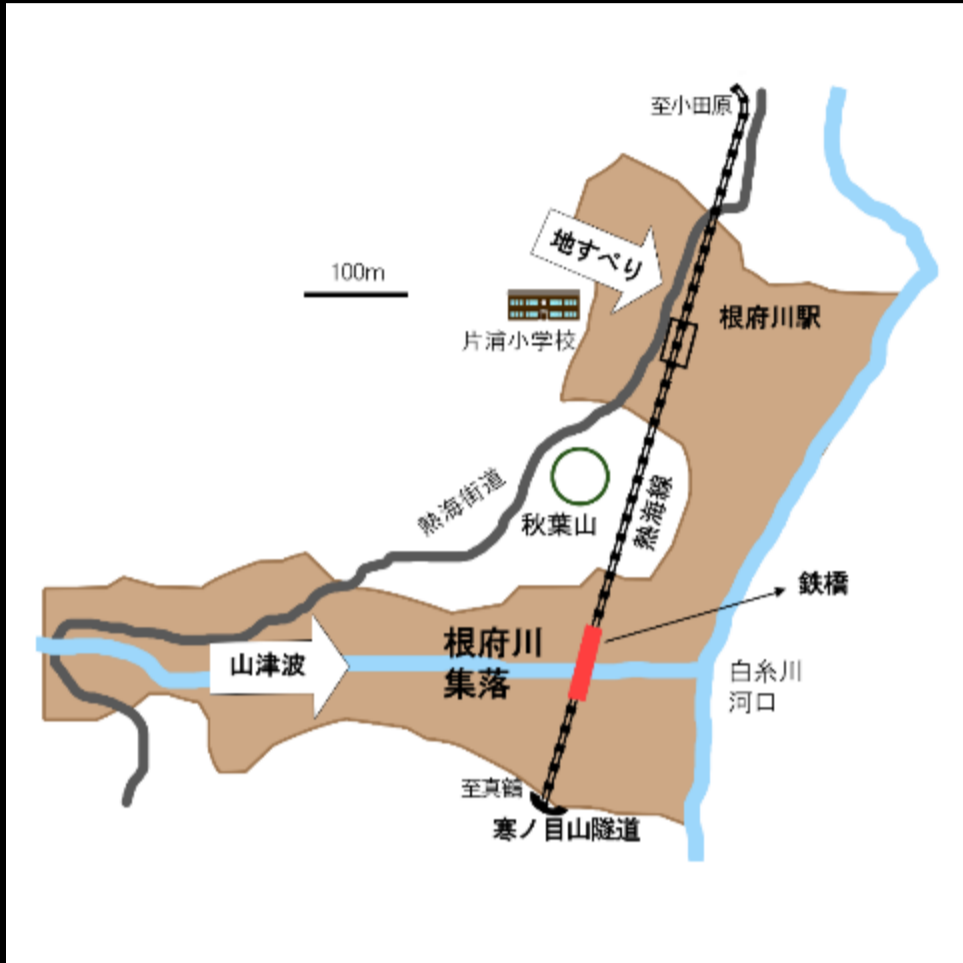
根府川における災害状況図

●根府川集落を襲った大規模土砂災害

根府川集落を襲った岩せつなだれは箱根火山の外輪山を構成する山体の一部が地すべり性崩壊を起こしたため発生した。そして白糸川沿いに流れ下り、地震発生から5分後に根府川集落に到達。崩壊発生位置から4kmを平均時速47kmで流れ下った。

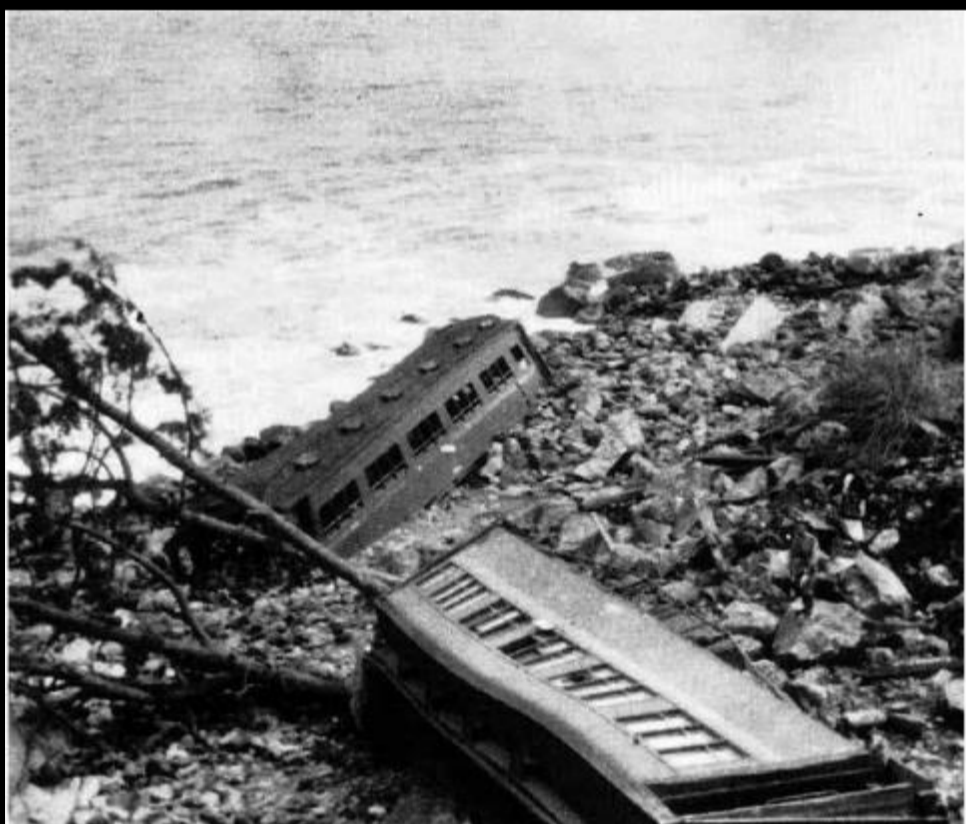
（小田原デジタルアーカイブ（根府川駅から転落した電車））

- 根府川駅背後の斜面が地すべりを起こし、駅舎と停車中の列車が海中に転落。直後に津波が襲来した。

- 西方、聖ひじり岳の一部で日陰と称する山の一角が地すべりを起し、土砂は白糸川の溪流を伝い根府川の集落を襲ったのである。被害は埋没戸数64戸、死者357名となった。ちょうどその時、熱海線根府川駅に入って来た小田原発真鶴行の列車も土砂のため、機関車1両を渚に残し他の6両は乗客約200名を乗せたまま海中に転落したのであった。このように、この大地震が小田原地方に与えた被害は言語に絶するものがあった。

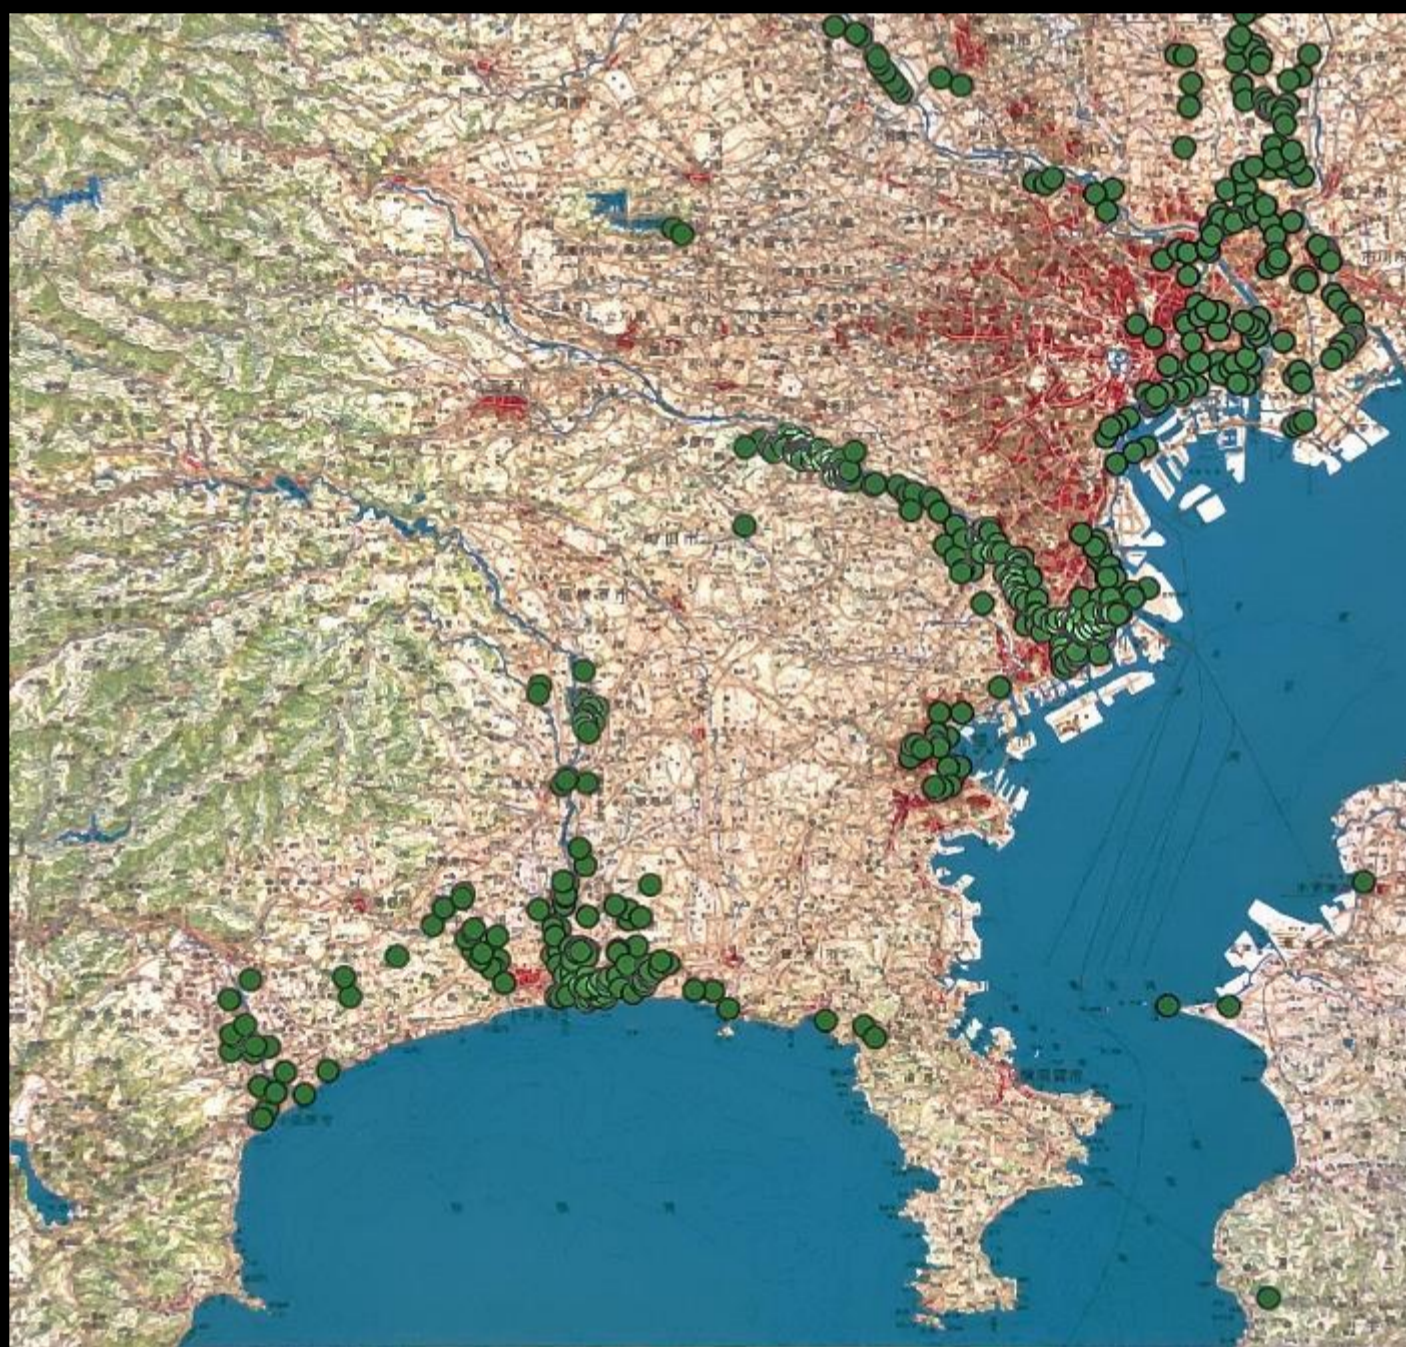
関東地震による地盤の液状化発生地域と震度分布を比較すると、震度 6 以上の地域とほぼ一致します。

神奈川県茅ヶ崎市・平塚市など相模川下流地域、横浜市の大岡川、帷子川の河口の低地や埋立地、多摩川下流沿岸・臨海地域でも液状化と思われる現象が多数発生しています。

地震体験者からの聞き取り調査票（茅ヶ崎市消防本部、1982）によれば、茅ヶ崎市と平塚市で約 160 件の液状化が報告されています。両市の中では茅ヶ崎市中島地区の液状化が最も激しく、「噴き出した地下水によって集落全域が浸水し、水がひくのに 2 日間かかった」、…中略…「少女が地下水を噴き出した地割れに落ち溺死した」などの証言も得られています。

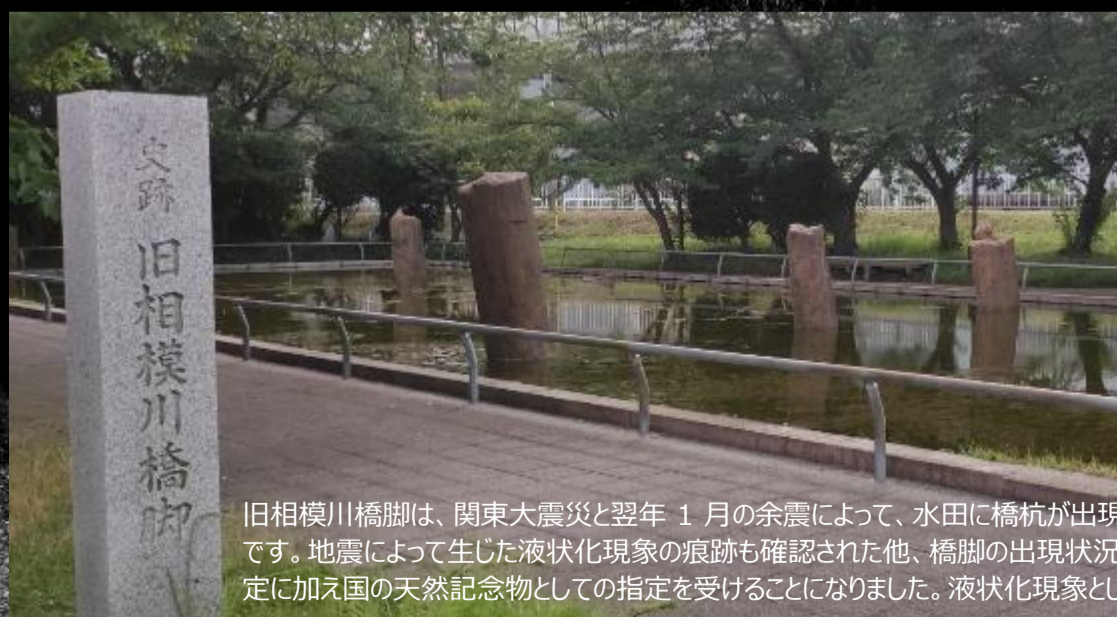
旧相模川橋脚は、関東大震災と翌年 1 月の余震によって、水田に橋杭が出現した全国的にもまれな遺跡です。鎌倉時代（1198）年に架けた橋の橋脚とことです。地震によって生じた液状化現象の痕跡も確認された他、橋脚の出現状況は関東大震災の地震状況を残す遺産としても評価され、平成 24 年度、史跡指定に加え国の天然記念物としての指定を受けることになりました。液状化現象としては全国初の国指定になります。茅ヶ崎市 HP から抜粋

液状化により地上に現れた旧相模川橋脚
（…一般財団法人 神奈川県建築安全協会職員撮影）

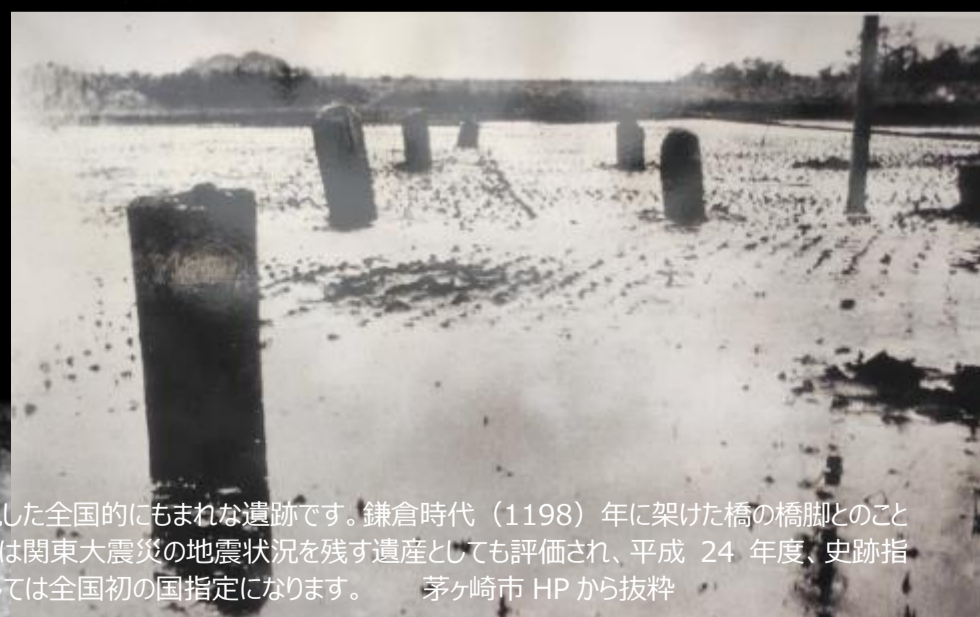
関東地震の液状化による出現時の様子
…史跡後の解説看板に掲載されていた写真
